# Le papyrus de Mariemont

Tiré à part des *Cahiers de Mariemont* n° 28-29

### 3. Étude matérielle et restauration

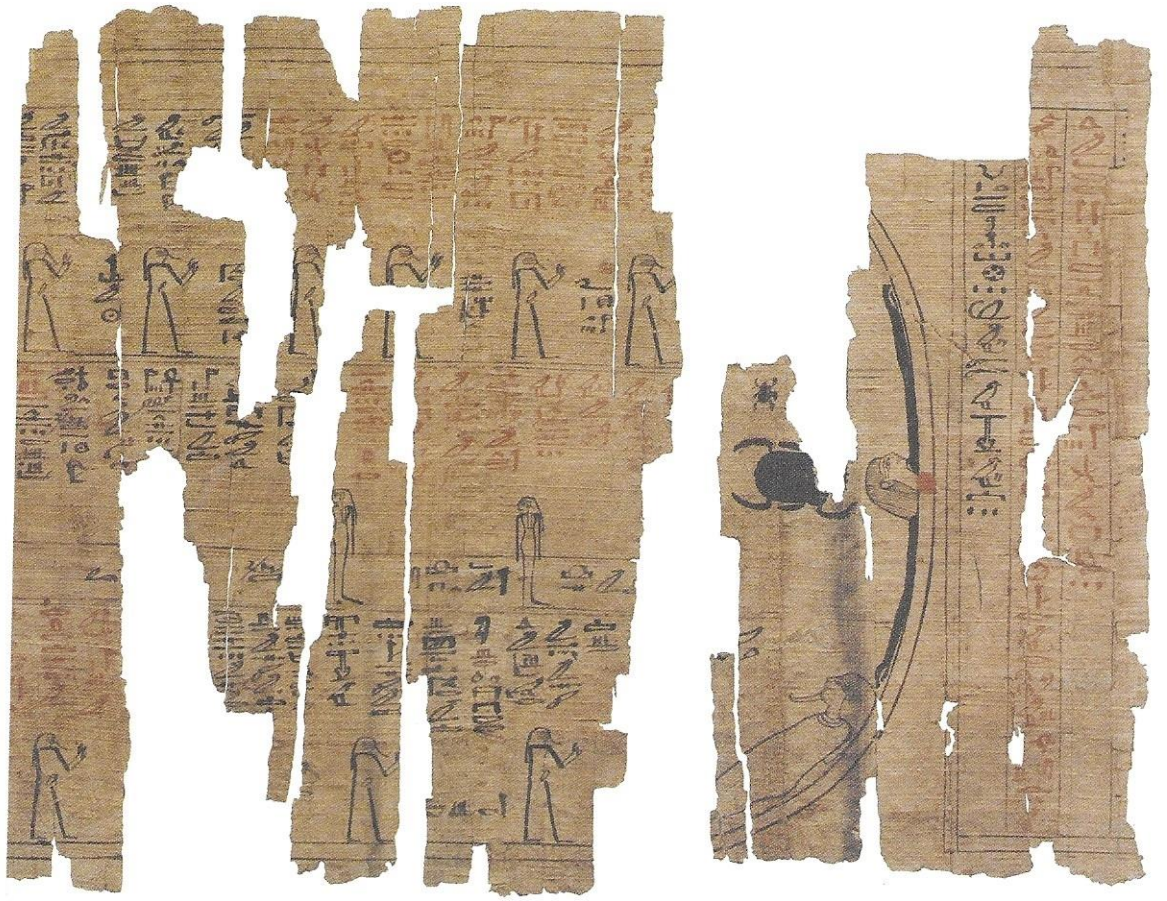
Fig. 1

Le papyrus présente de nombreuses fractures, surtout verticales, qui parsèment tout le document (fig. 1). Elles sont consécutives au fait que le papyrus, précédemment enroulé, a subi diverses pressions qui ont écrasé les fibres. Les bords horizontaux sont irréguliers, mais les marges sont conservées vraisemblablement dans leur plus grande partie. Une bande de fragments de papyrus collés à contre-sens sur le verso dépasse du bord de l'extrémité droite.

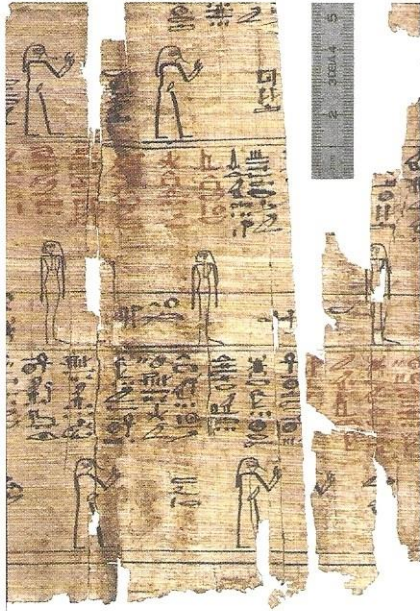
**Fig. 4**  
Détail d'un  
fragment avant  
la restauration.  
Photo Ève Menei

On peut observer des cristaux blancs qui affleurent à la surface du recto dans des petites zones localisées. Des taches brunes apparaissent le long de certains joints. Des auréoles d'humidité décolorent le papyrus par endroits (fig. 4). Des traces verticales d'une substance brune écaillée maculent la partie inférieure gauche du papyrus.

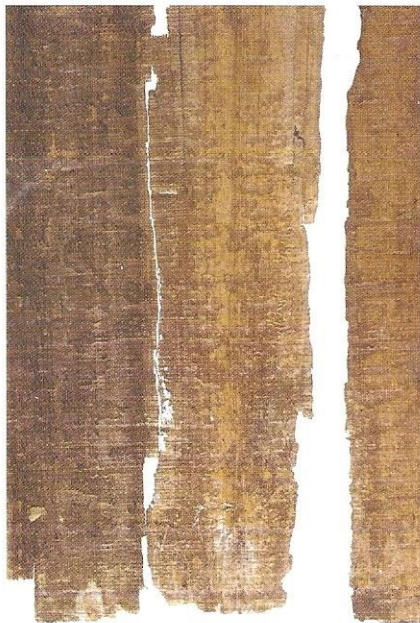
**Fig. 5**  
Détail du verso d'un  
fragment: colle  
naturelle et colles  
synthétiques.  
Photo Ève Menei

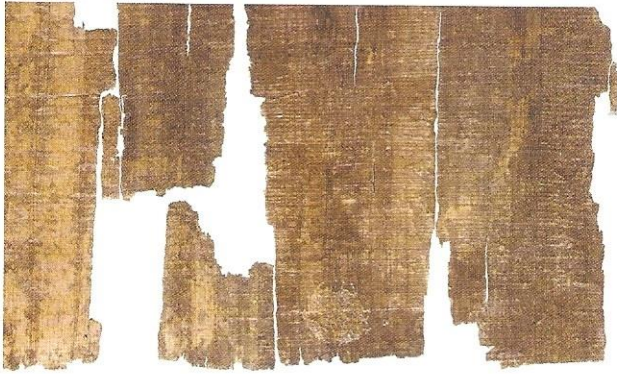
Les fragments du papyrus ont été collés en plein sur une plaque de Plexiglas (fig. 6). Ceci est non seulement particulièrement inesthétique, mais encore peu propice à une bonne conservation du document. Le verso est entièrement recouvert d'une substance translucide jaunâtre et cassante. Une analyse effectuée par le laboratoire de l'IRPA<sup>(93)</sup> a révélé la présence de polysaccharides (il

**Fig. 6**  
Détail du verso à travers le plexiglas.  
Colle naturelle sur toute la surface et ajout d'une grosse goutte  
de colle synthétique en bas. Photo Ève Menei

s'agit sans doute d'une gomme arabe). Cette colle est mal adaptée au support de sorte que de petits fragments sont décollés et menacent de tomber hors du montage et certains grands fragments se décollent partiellement.

La gomme arabique a été dissoute par un apport d'humidité. On a procédé par bandes horizontales en suivant les fractures du papyrus. Les fragments sont placés dans un sandwich humidifiant composé de plusieurs couches. Une fine feuille de Hollytex est appliquée sur la surface pour la protéger; viennent ensuite des morceaux de Gore-tex recouvert du buvard humidifié, coupés aux mêmes dimensions et une feuille de plastique souple. Une plaque de verre posée sur l'ensemble facilite la diffusion de l'humidité.

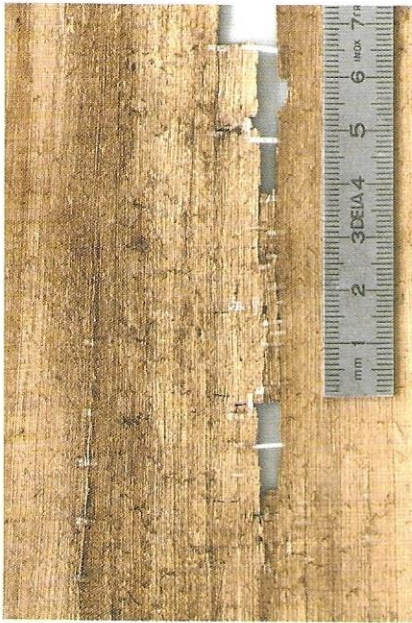
**Fig. 8**  
Détail du verso après restauration.  
Consolidations locales des fractures.  
Photo Ève Menei

Comment le consolider et joindre tous les fragments? Fibres et fractures sont alors remises en place et de fines languettes (0,5 mm sur 3 à 4 mm) de papier japonais<sup>(95)</sup> sont mises en travers avec de la colle d'amidon<sup>(96)</sup> pour maintenir les fractures (figs. 8 et 9).

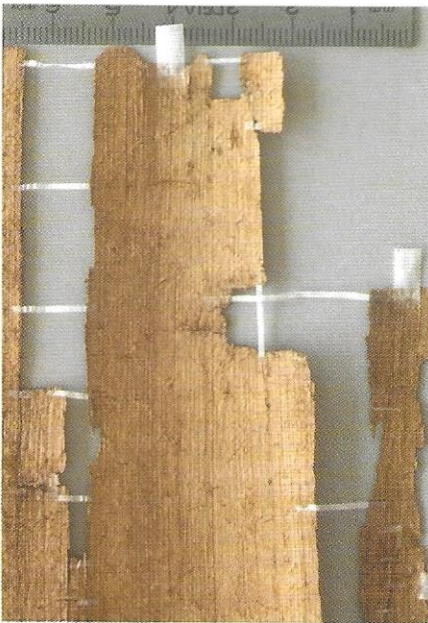
**Fig. 9.** Détail du verso après restauration.  
Consolidations des lacunes et languettes de  
fixation. Photo Ève Menei

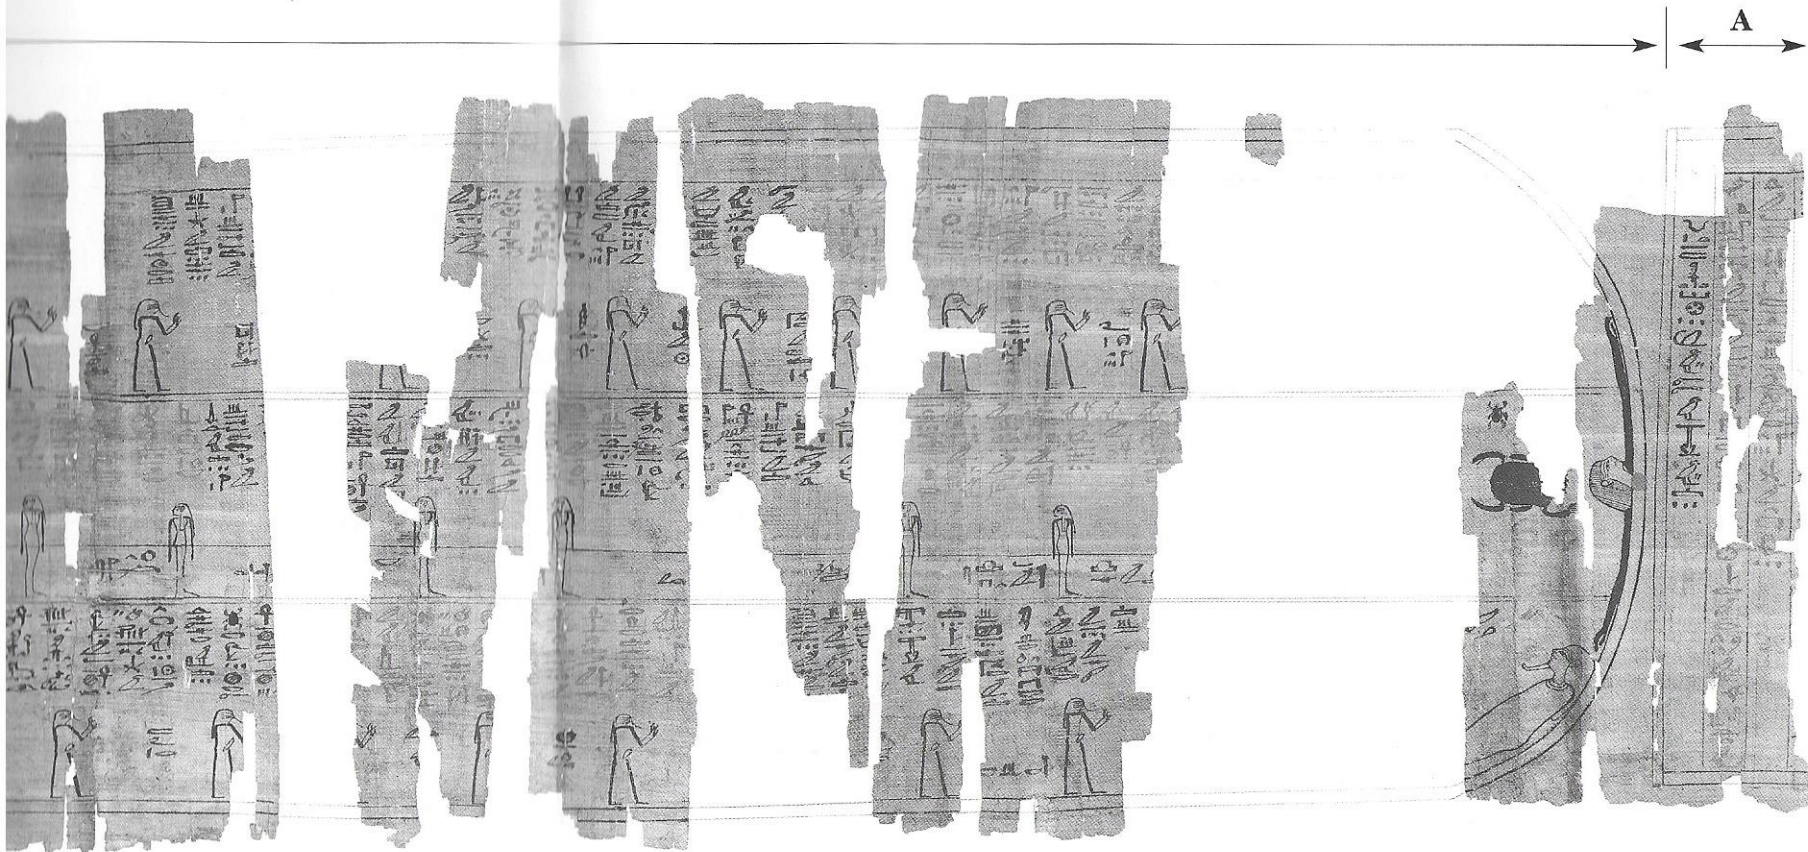
Musée royal de  
Mariemont.  
Inv. Ac.90/7.  
État après  
restauration.  
Photo Michel Lechien
