# Le papyrus de Mariemont

Tiré à part des *Cahiers de Mariemont* n° 28-29

### 3. Étude matérielle et restauration

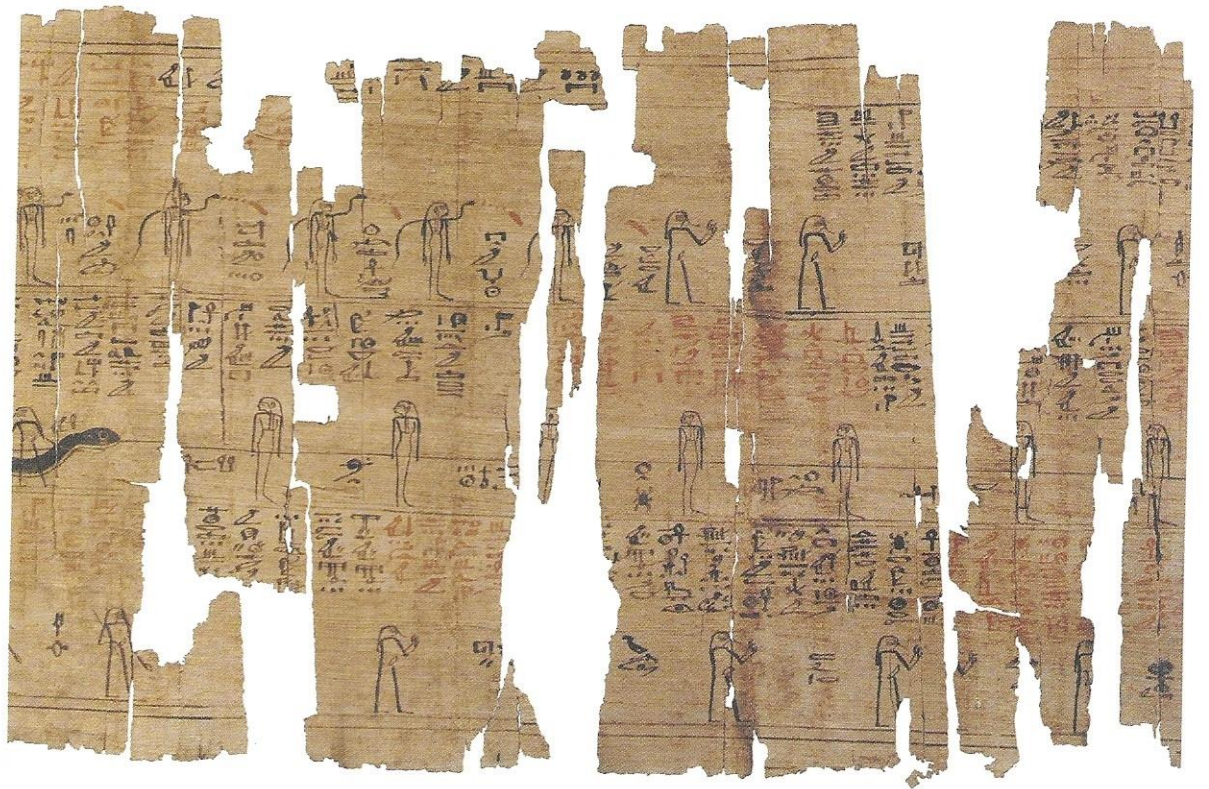
Fig. 1

Le papyrus présente de nombreuses fractures, surtout verticales, qui parsèment tout le document (fig. 1). Elles sont consécutives au fait que le papyrus, précédemment enroulé, a subi diverses pressions qui ont écrasé les fibres. Les bords horizontaux sont irréguliers, mais les marges sont conservées vraisemblablement dans leur plus grande partie. Une bande de fragments de papyrus collés à contre-sens sur le verso dépasse du bord de l'extrémité droite.

Des déchirures sont mal remises en place: soit elles se superposent, soit elles sont trop ouvertes et des morceaux sont mal placés. De plus, l'espace vraisemblable des lacunes entre les différents ensembles n'est pas respecté.
